Grundschule an den Römersteinen

Umbau und Sanierung eines barocken Wohnhauses und des Uhrenhauses von 1899/1900

2005 – 2010

Auftraggeber: Stadt Mainz vertreten durch die Gebäudewirtschaft Mainz

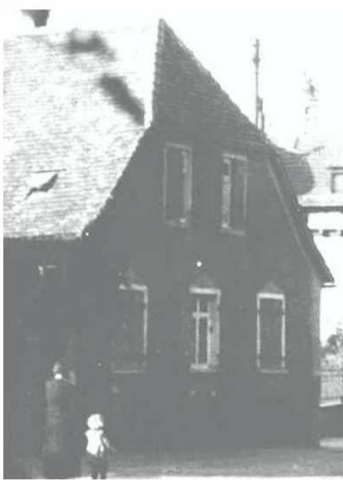
Am Wildgraben 33

Barockes Wohnhaus mit Krüppelwalmdach,
errichtet in der ersten Hälfte des 18. Jahrhunderts

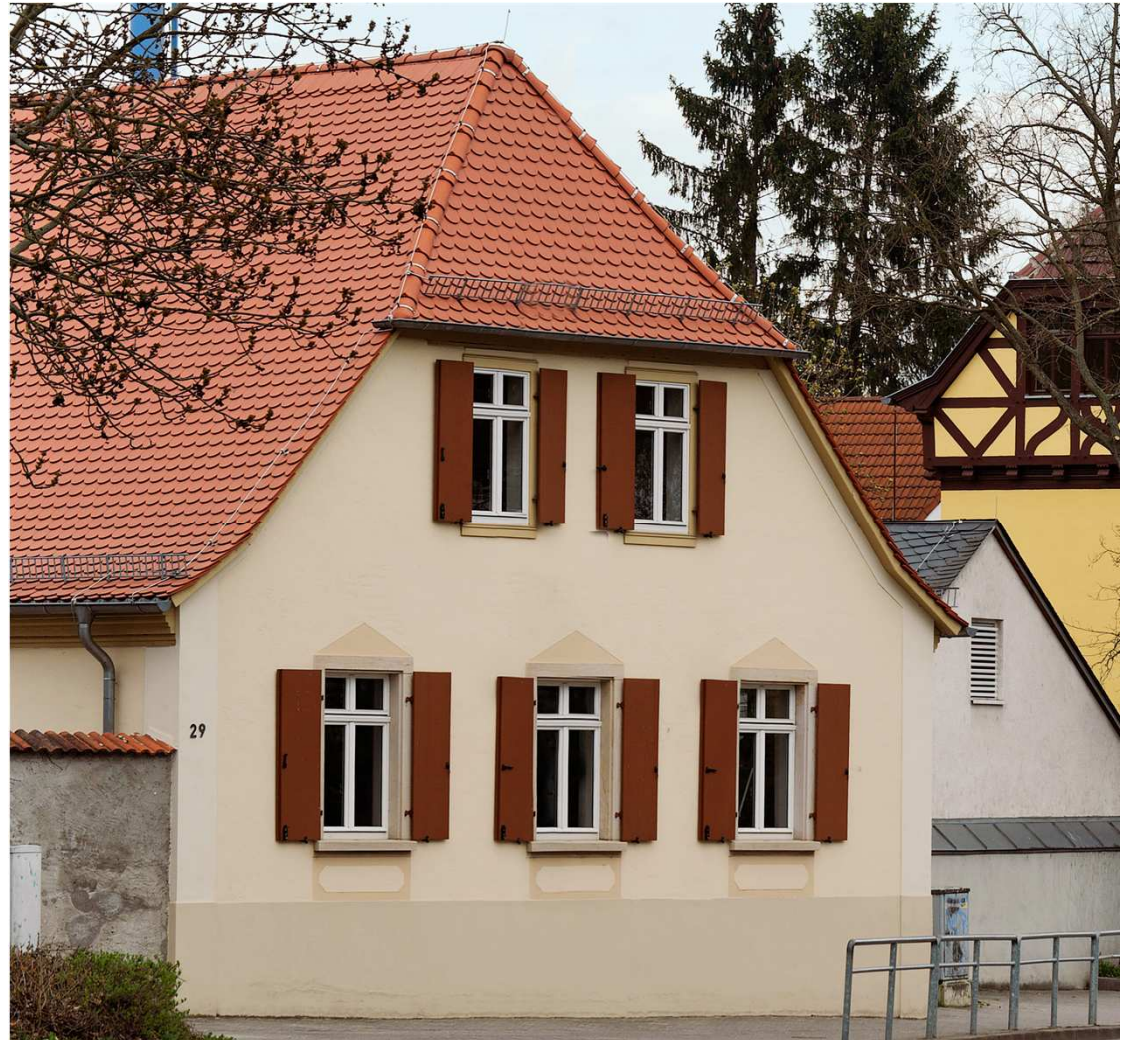
Die Schulverwaltung und die Lehrer haben 2007 ihr neues Haus bezogen. Das ehemalige Wohnhaus, erbaut im 18. Jahrhundert, wurde von Grund auf saniert und zum ‚Lehrer‘-Haus umgebaut. Die Schulverwaltung hat jetzt hier ihre Arbeit aufgenommen. Die Lehrer planen, diskutieren und konferieren in ihren neuen Räumlichkeiten. Kommunikativer Treffpunkt mit Lehrerbibliothek ist ein offener Raum im Obergeschoss des 'Lehrer'-Hauses.

Das leer stehende Wohnhaus bildete zuvor zusammen mit dem gegenüber liegenden Wirtschaftsgebäude ein landwirtschaftliches Anwesen aus dem 19. Jahrhundert. Das Wirtschaftsgebäude wurde vor einigen Jahren als Mehrzweckraum umgebaut.

Die historische Bedeutung des Gebäudes galt es hervorzuheben, und gleichzeitig die neue Nutzung als 'Lehrer'-Haus zu integrieren. Trotz der bautechnisch notwendigen Entkernung wurden vorhandene Strukturen wieder aufgenommen und historische Bauteile restauriert und wieder eingebaut. So dient die vorhandene Fachwerkwand im Erdgeschoss als offener Raumteiler zwischen der Schulleitung und dem Geschäftszimmer. Die zweihundert Jahre alte Haustür

wurde saniert und heutigen Anforderungen angepasst. Im Dachgeschoss wurden die Holzfachwerkkonstruktionen freigestellt. Historische Tür und Stiege im offenen Raum des Dachgeschosses verweisen ohne Funktion auf den vorherigen Zustand.

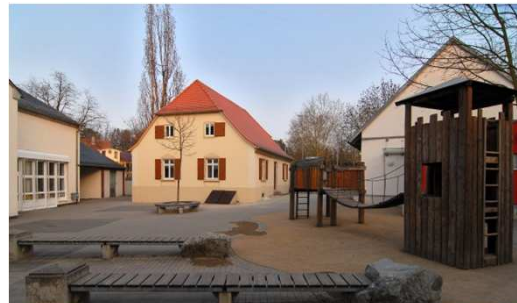
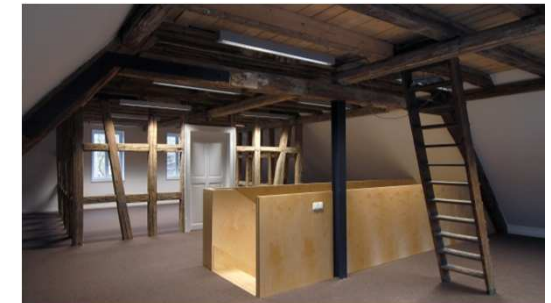
So z. B. geschehen beim ehemaligen Wohnhaus. Ein Mainzer Bürger hat ein altes Foto von diesem Bau gefunden, der eine gänzlich andere Dachform zeigte. In enger Abstimmung mit der Denkmalpflege und dem Bauherrn wurde entschieden, die alte Dachform, ein Krüppelwalmdach, zu rekonstruieren.

Das Krüppelwalmdach mit Dachbruch wurde nach historischem Foto rekonstruiert und der Zierbalken des Traufgesims saniert.

Das Dach wurde mit unengobierter Biberschwanzdeckung nach historischem Foto gedeckt.

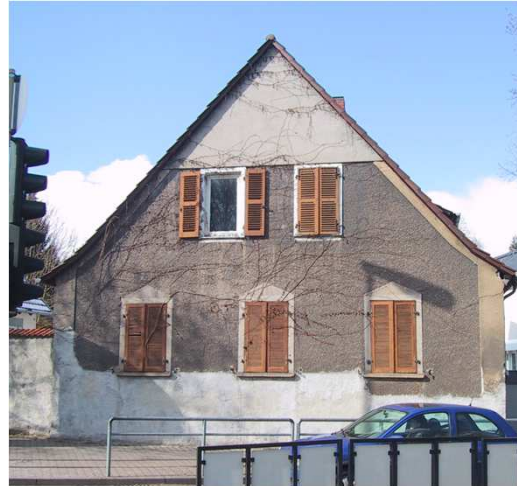
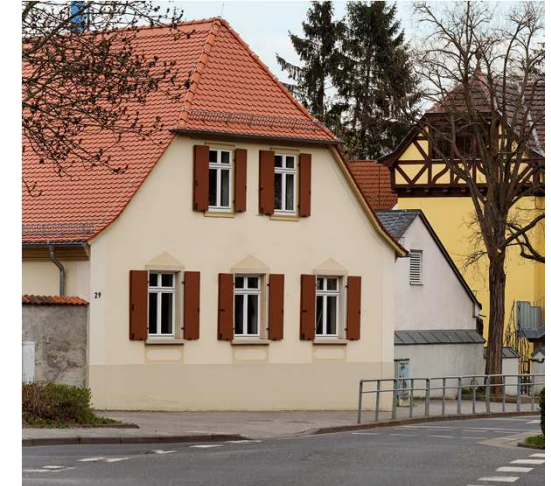
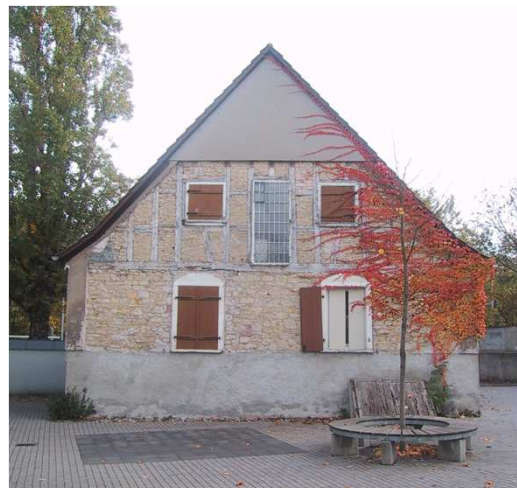
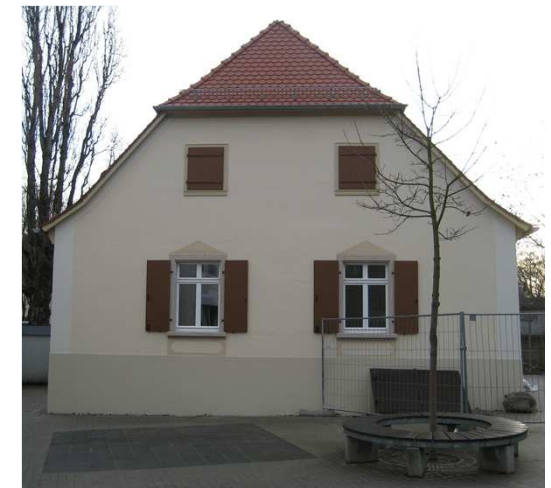
Die Fenster wurden mit schmalen Denkmalpflegeprofil versehen und die Brettklappläden nach historischem Foto entwickelt.

Der Putz wurde mit abgesetztem Sockel und Ecklisenen gemäß historischem Vorbild hergestellt. Statt Eckputzschienen kamen Putzanschläge zu Einsatz und die Putzflächen wurden von Hand geglättet und nicht flucht- und lotrecht hergestellt.

Die Farbgebung erfolgte auf Empfehlung der Denkmalpflege.

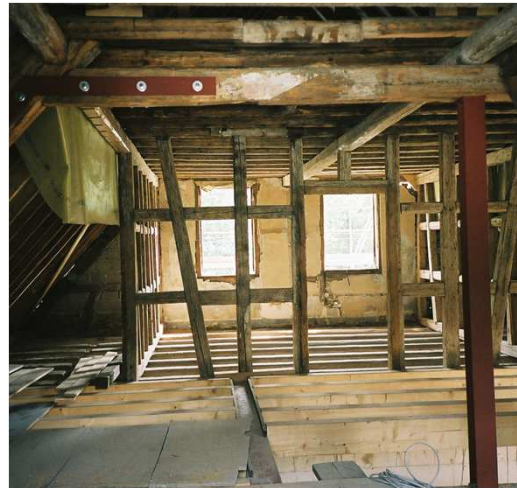
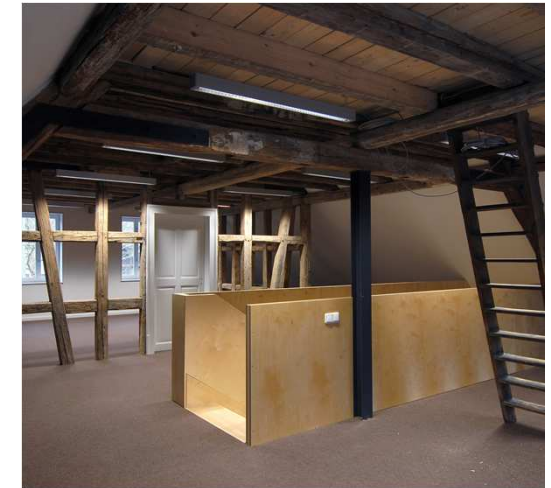
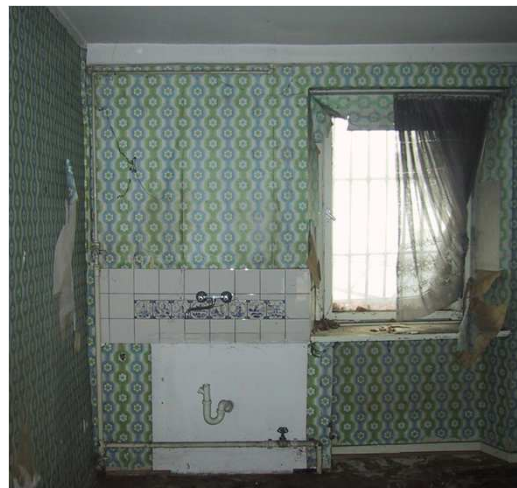
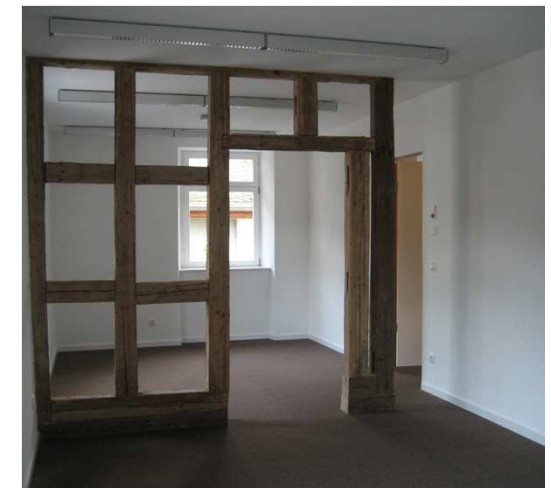
Die grundsätzliche Raumstruktur mit dem zentralen Flur wurde erhalten.

Die Treppe liegt an der ursprünglichen Stelle, wurde jedoch den aktuellen Anforderungen angepasst.

Eine Fachwerkwand im Erdgeschoss und die Dach- und Fachwerkkonstruktion im Obergeschoss wurde freigestellt als Hinweis auf die historische Raumstruktur.

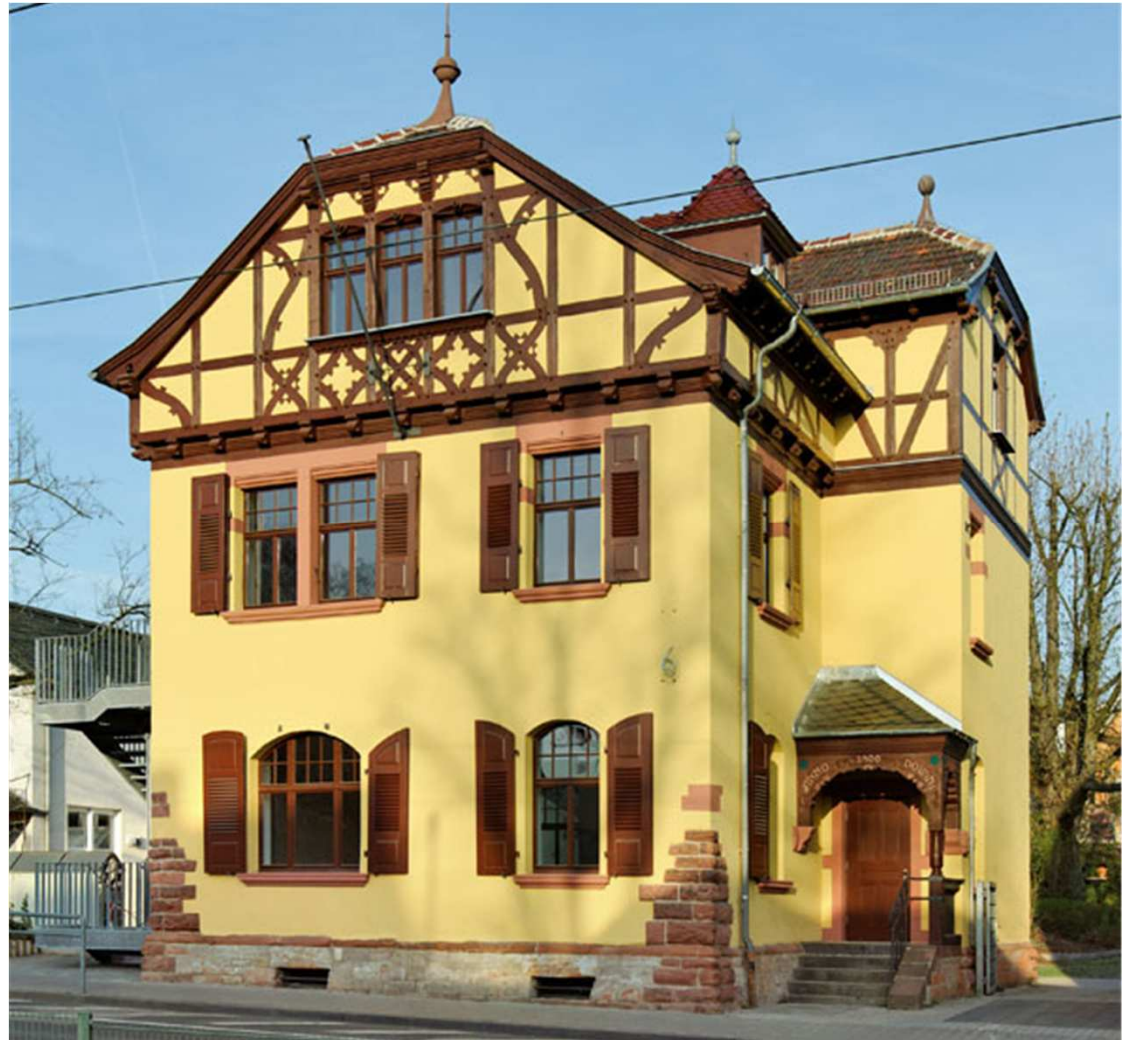
Am Wildgraben 29
Uhrenhaus, Schule mit ehemaliger Lehrerwohnung,
Kniestock und teilweise Zierfachwerk, errichtet
1899/1900

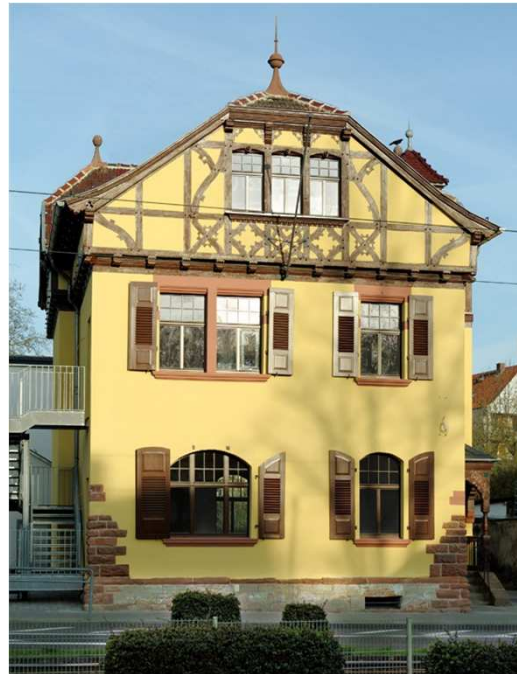
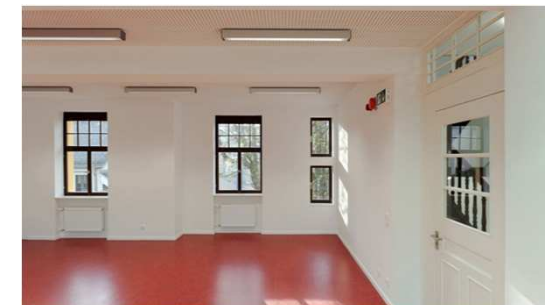
Das 1900 fertig gestellte denkmalgeschützte Uhrenhaus wurde ursprünglich als Lehrerwohnhaus gebaut. Gleichzeitig mit der Errichtung des Hauptgebäudes 1991 wurde das Erdgeschoss des Uhrenhauses für die Schulverwaltung umgebaut. Durch den Umzug der Schulverwaltung in das Wohnhaus konnten in diesem Gebäude nun zwei Unterrichtsräume eingerichtet werden. Gleichzeitig mit den Umbaumaßnahmen innen wurde die Sanierung der äußeren Hülle vorgenommen. Die Fassade mit rustizierten Sockel und Eckquadern und mit Zierfachwerk im Dachgeschoss ist saniert und instand gesetzt. Die Fenster erhielten ihre ursprüngliche Teilung. Das Dach ist in Teilbereichen saniert.

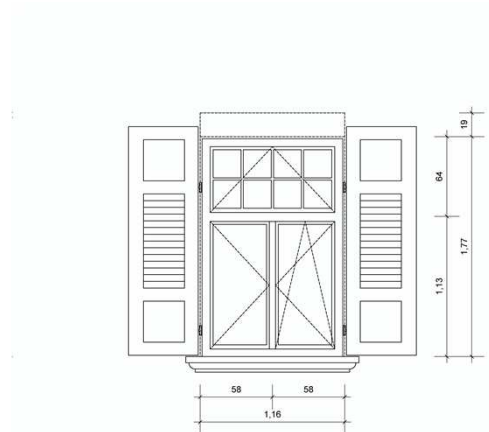
Fenster 03

Die Fenster wurden nach historischem Foto und Bauzeichnungen aus dem Stadtarchiv Mainz mit schmalen Denkmalpflegeprofilen nachgebaut. Es wurde ein Glas gewählt, das eine leicht unruhige Oberfläche ähnlich der um 1900 aufweist. Die Farbgebung der Fensterrahmen entspricht der des Zierfachwerks.

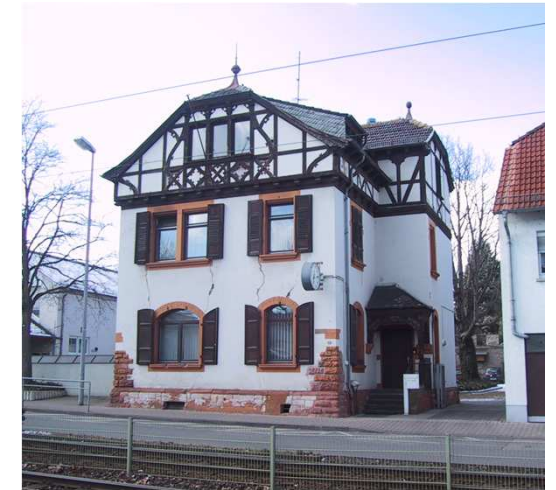
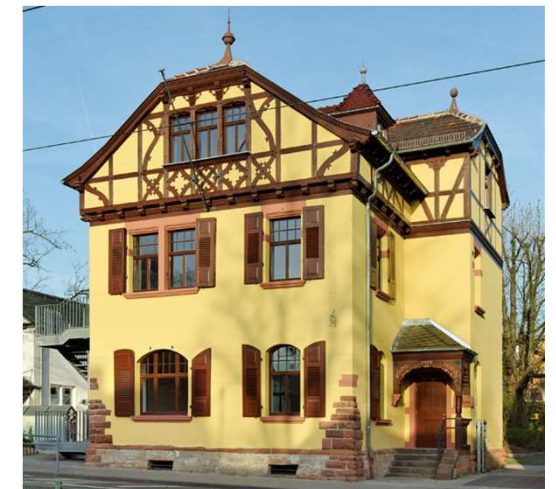
Der bestehende Putz wurde erhalten und die Setzungsrisse wurden saniert.

Nach Entfernung der Dispersionsfarbe wurde das Gebäude farblich nach historischen Farbbefund angelegt.

Die Sandsteingewände und -sockel wurden abgebeizt, aufgearbeitet und angestrichen. Beschädigungen wurden mit Vierungen repariert.

Die Klappläden wurden rekonstruiert.

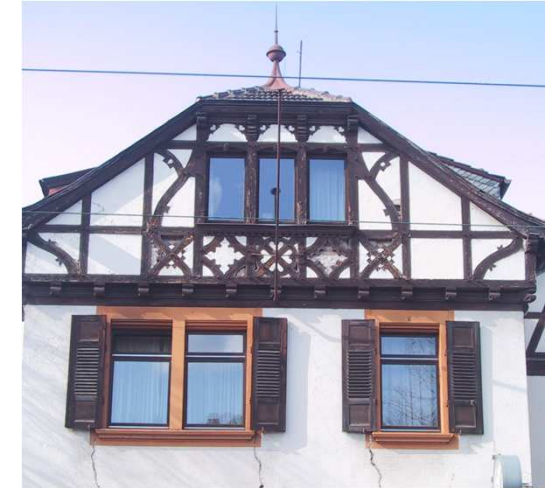
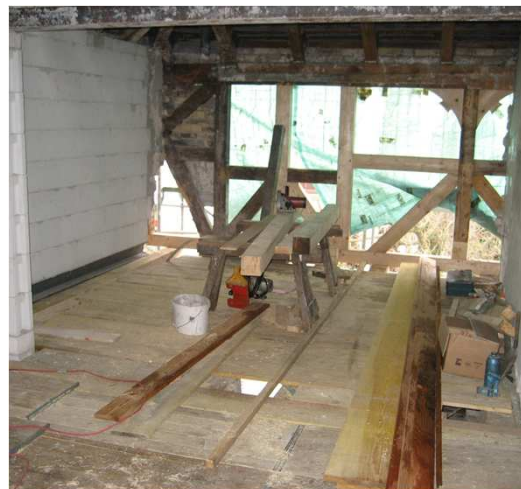
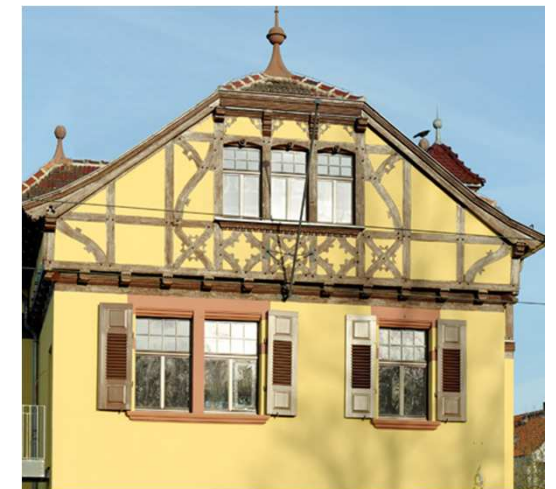
Das vorhandene Zierfachwerk wurde saniert und nicht mehr vorhandenes Fachwerk wurde rekonstruiert.

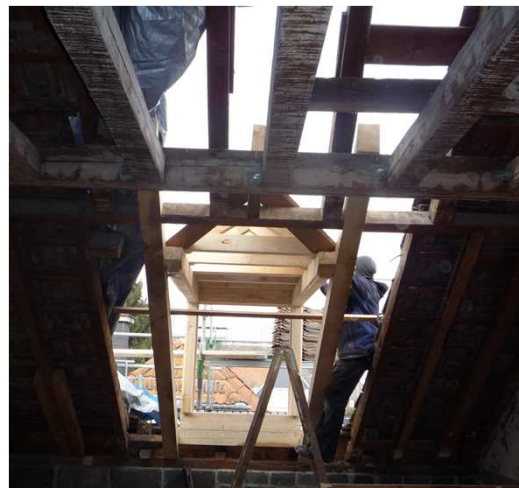
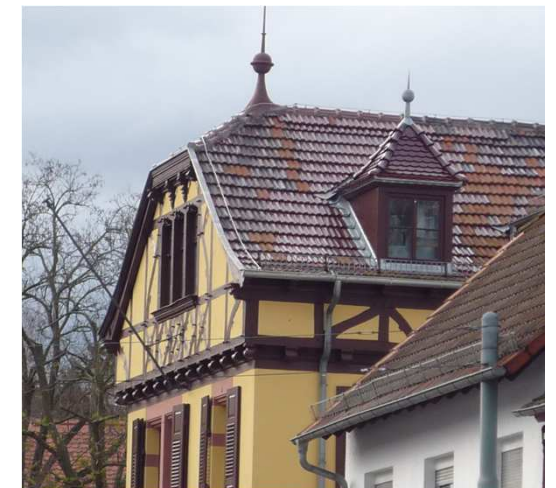
Die nicht mehr vorhandene Spitzdachgaube wurde nach historischer Zeichnung und Foto nachgebildet.

Die bestehende Dachdeckung wurde mit den eingemörtelten First- und Gratziegeln sowie der Vermoosung belassen. Lediglich beschädigte Ziegel wurden ausgetauscht. Die neuen Ziegel wurden untergemischt.

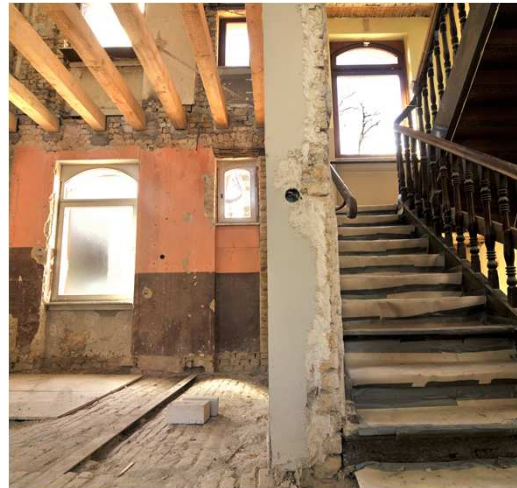
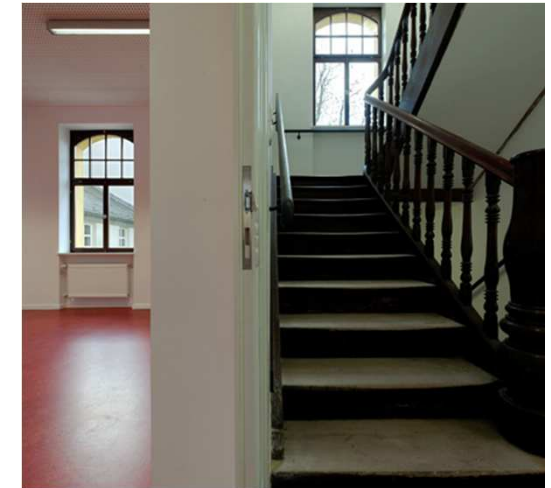
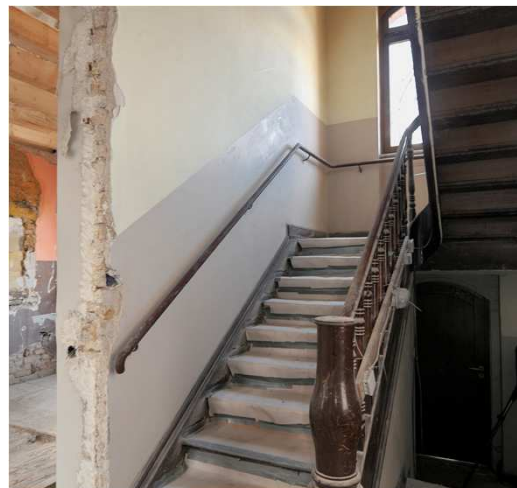
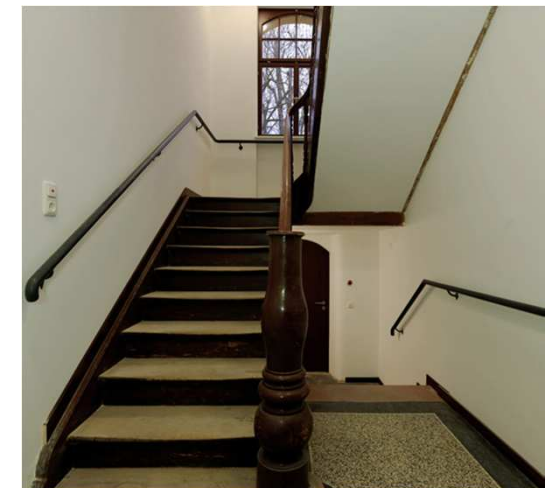
Die historische Holztreppe wurde erhalten. In Rücksprache mit der Feuerwehr wurde sie mittels brandschutztechnischer Kompensationsmaßnahme als baulicher Rettungsweg ertüchtigt.

Stufen und Geländer wurden gereinigt, die bestehende Farbe wurde belassen.

Im Eingangsbereich wurden die vorhandenen Sandeinstufen freigelegt und ausgebessert.

Auf dem Erdgeschosspodest wurde Terrazzo entdeckt.

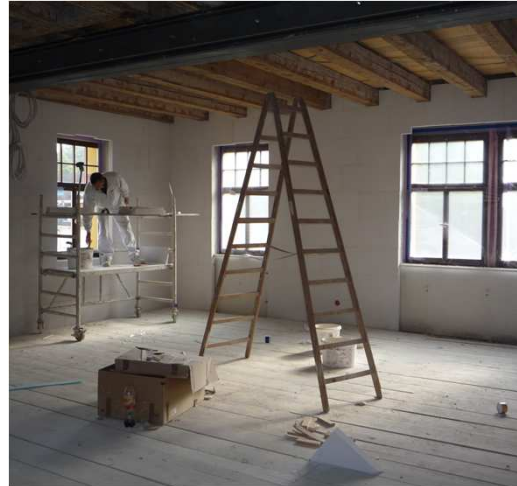
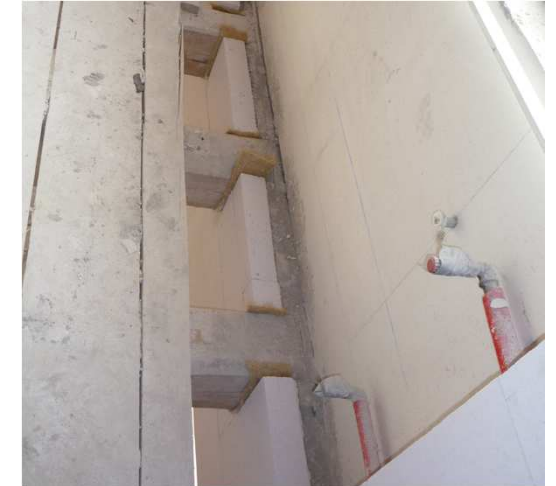
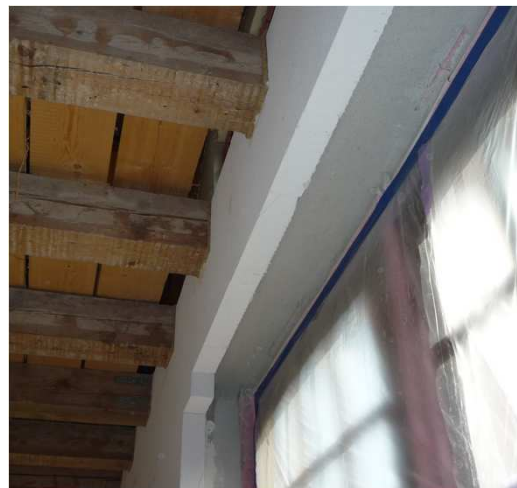
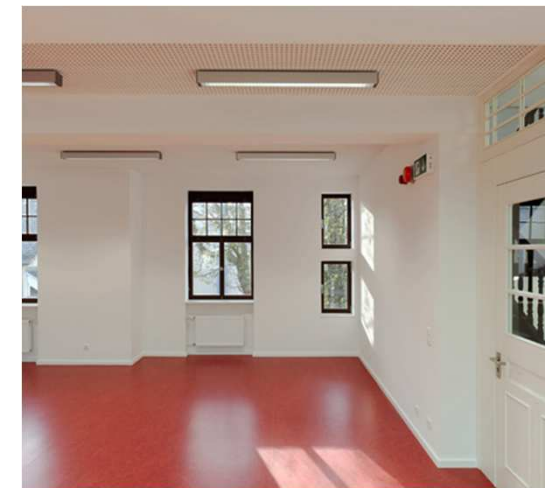
Um zwei Unterrichtsräume einzurichten, wurde das Erdgeschoss und das 1. Obergeschoss entkernt.

Die Deckenbalken wurden teilweise ausgetauscht. Der Deckenaufbau wurde gemäß akustischen und brand-schutztechnischen Anforderungen ausgebildet.

Das Gebäude wurde im Rahmen der energetischen Sanierung innen mit Kalziumsilikatplatten gedämmt. Da diese dampfdiffusionsoffen sind, wurde in das bestehende bauphysikalische Gefüge nicht eingegriffen.

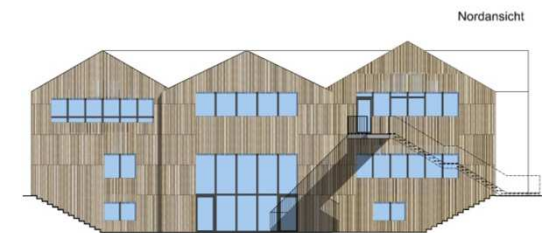
Nordansicht

Ein mittlerer Giebel ergänzt nun die zwei äußeren des Haupthauses. Das Volumen des Baus erinnert an eine ländliche Scheune. Mit der energetischen Sanierung der Fassade wird der Charakter eines Scheunengebäudes herausgearbeitet. Vertikal angeordnete Holzbretter in verschiedenen Breiten umhüllen das Haus. Die vorhandenen vielgliedrigen Fenster werden teilweise von der Holzschalung überlagert und auf diese Weise wird ein ruhiges Fassadenbild erzeugt. Nistkästen für Sperlinge, Fledermauskästen und Tafeln sind in die Holzhülle einbeschrieben.
